冷却水系のフローとエネルギーロスポイント

知らず知らずのうちに冷凍機でのエネルギーロスが発生

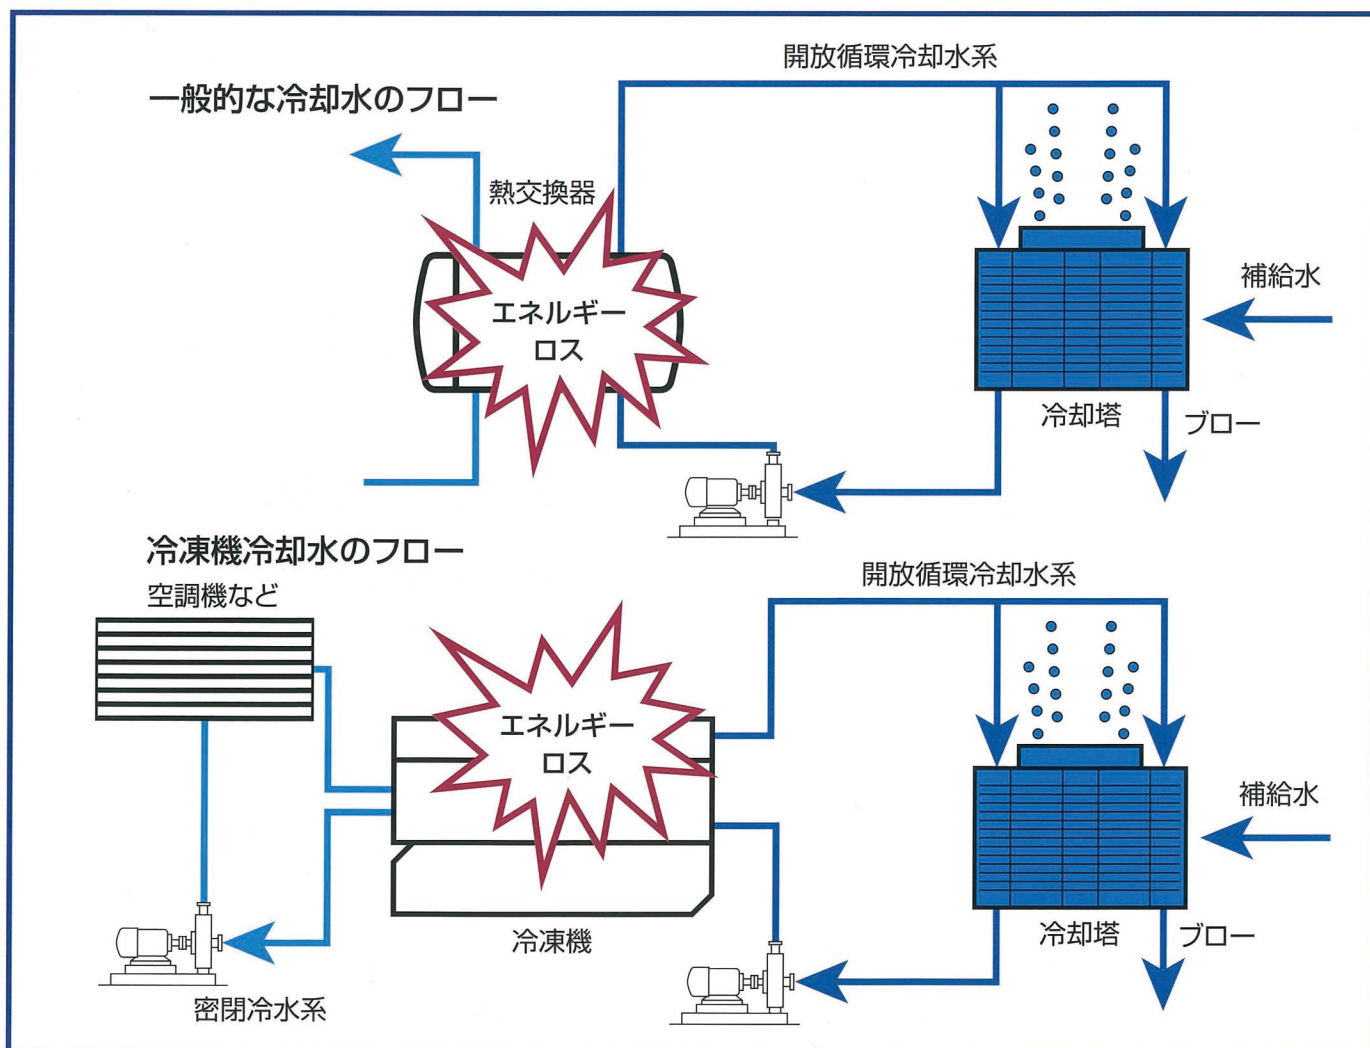
- 冷却水系での最大のエネルギーロス発生ポイントは熱交換器です。
- 吸収式冷凍機やターボ冷凍機などの凝縮器(熱交換器)へ0.05mm程度のスライムが付着するだけで冷凍機本来の性能が発揮されなくなります。

熱交換器への汚れ付着防止は、省エネルギーの観点から、きわめて重要です。

- 冷凍機は熱交換器に多少の汚れが付着しても冷水の取り出しが可能のため、エネルギーロスに気づかずに運転を続けていることがあります。
